INFORME INVESTIGADOR DE CAMPO – FPJ - 11																
Este informe será rendido por la Policía Judicial																	
Departamento		BOGOTÁ		Municipio		BOGOTÁ		Fecha		2023	06	10	Hora	0	3	1	5

2. OBJETIVO DE LA DILIGENCIA																	
Fijación fotográfica del automotor

4. ACTUACIONES REALIZADAS																	
4.1. Fijación fotográfica del exterior e interior del vehículo de placas FWX914, así como también procedimiento de búsqueda de elemento material probatorio y/o evidencia física.																	
4.2. Digitalización de imágenes y archivo de imágenes e informe.																	
4.3. Elaboración de informe de investigador de campo.																	
4.4. Se realiza Huella digital (Hash) de la carpeta de orden de trabajo.

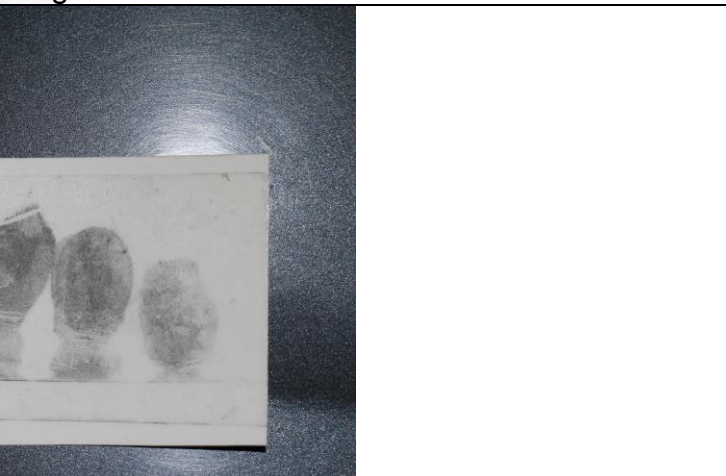
IMAGEN No. 27. Se observa fragmentos encontrados en trasplante.

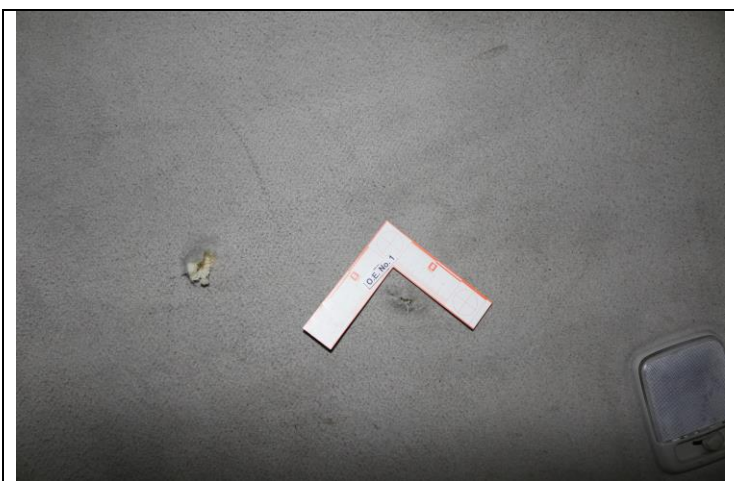
IMAGEN No. 35. Se observa techo con testigo métrico y numeración.

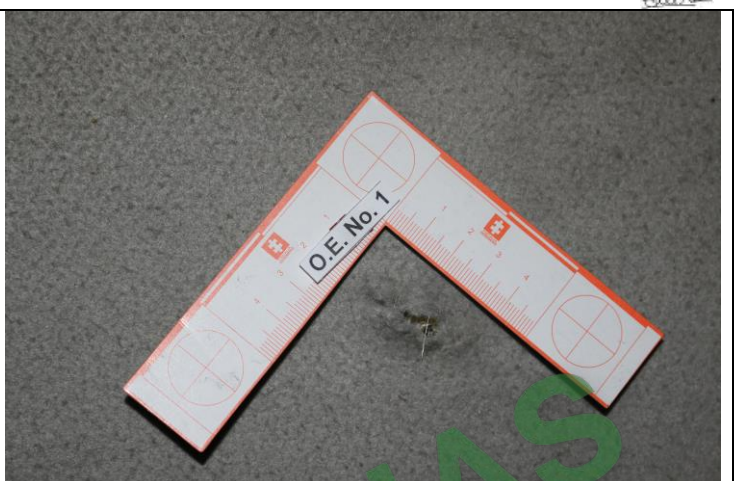
IMAGEN No. 36. Acercamiento toma anterior, orificio de entrada.

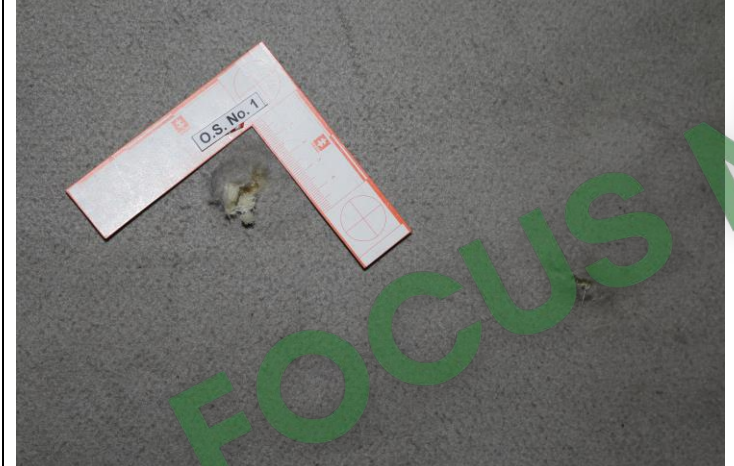
IMAGEN No. 37. Se observa techo con testigo métrico y numeración.

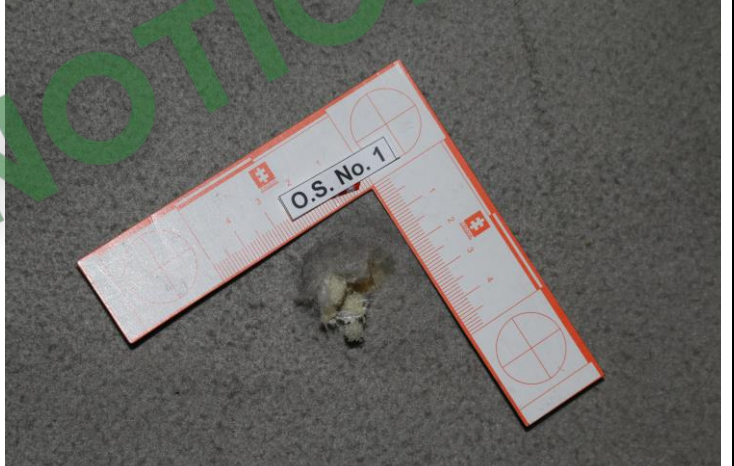
IMAGEN No. 38. Acercamiento toma anterior, orificio de salida.

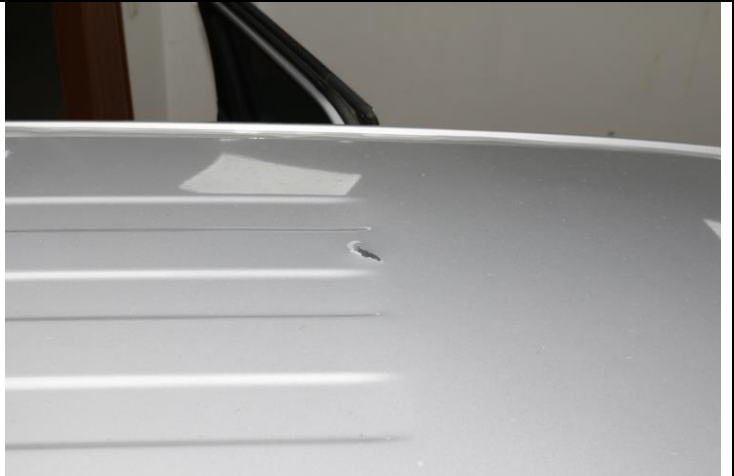
IMAGEN No. 40. Acercamiento de toma anterior, abolladura en techo.

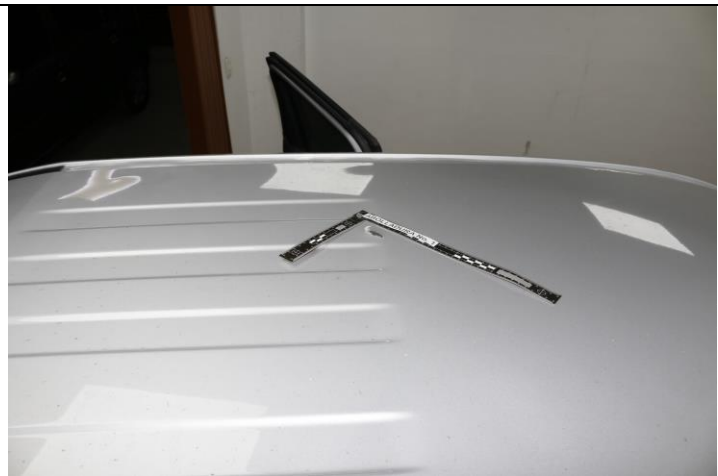
IMAGEN No. 41. Se observa abolladura con testigo métrico.

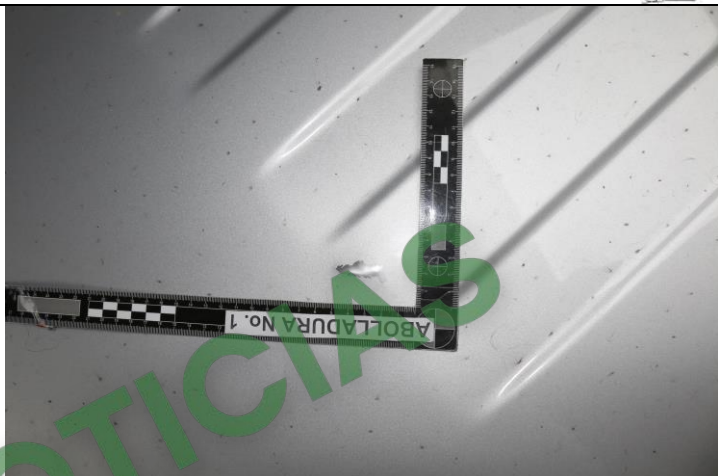
IMAGEN No. 42. Complemento, abolladura con testigo métrico.

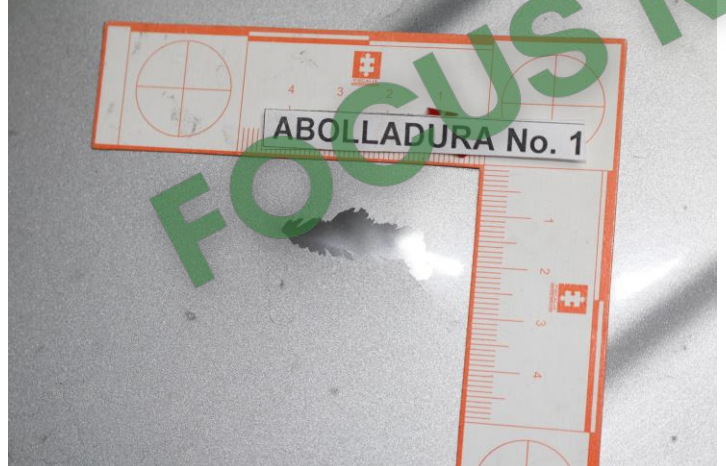
IMAGEN No. 43. Acercamiento de toma anterior, abolladura con testigo métrico.

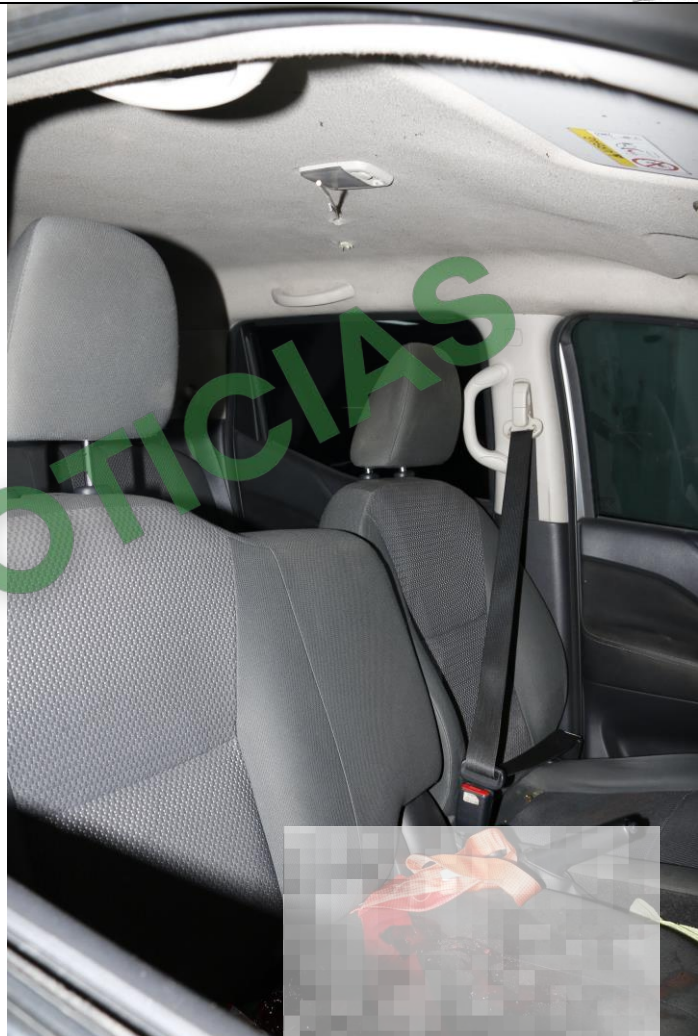
IMAGEN No. 46. Se observa proyección de trayectoria con varilla.

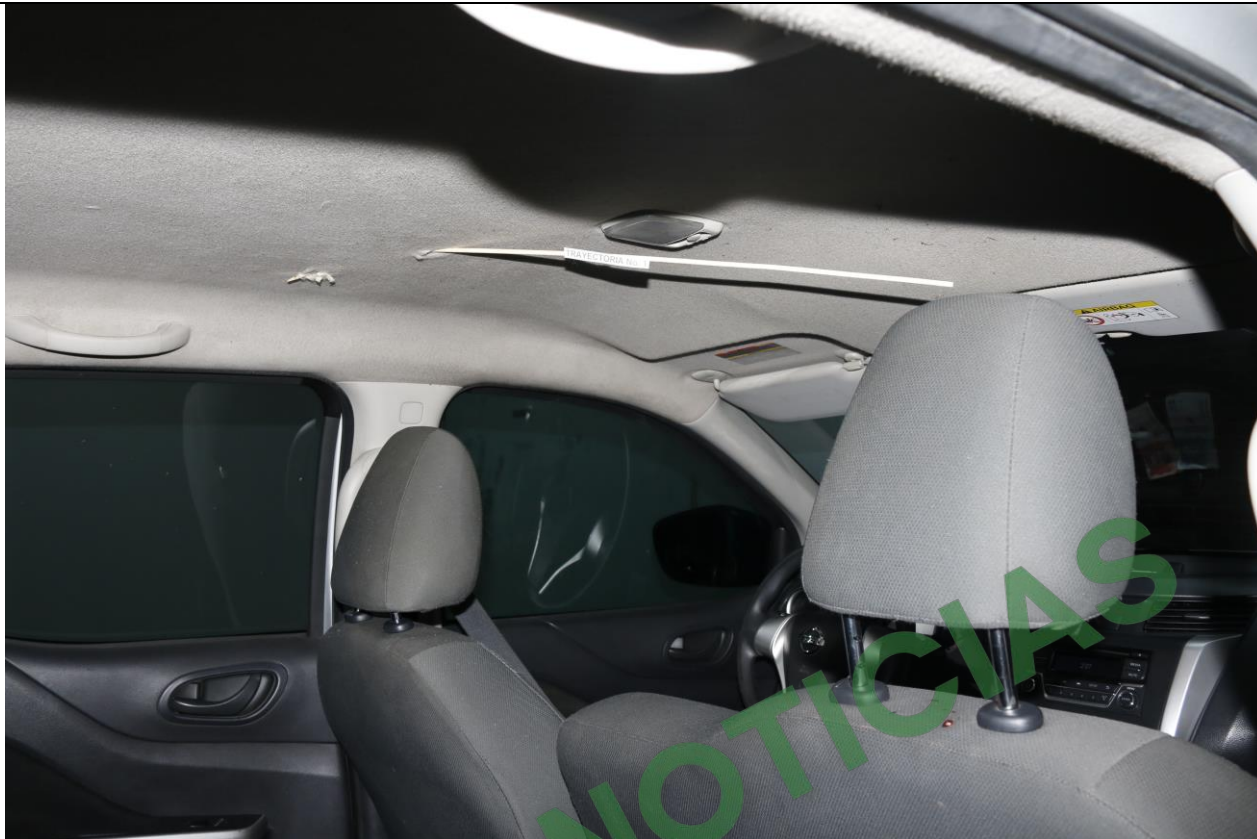
IMAGEN No. 47. Se observa proyección de trayectoria con varilla.

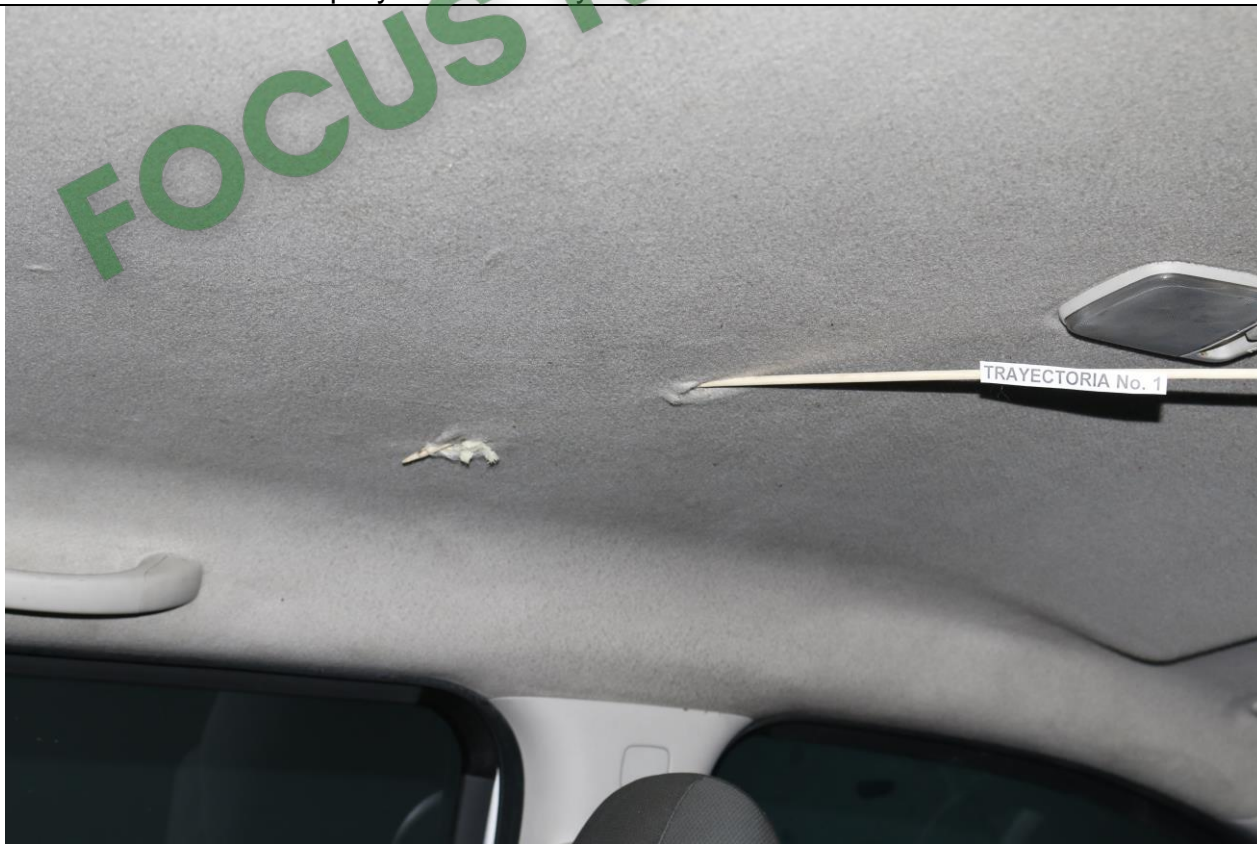
IMAGEN No. 48. Acercamiento de toma anterior, proyección de trayectoria con varilla.

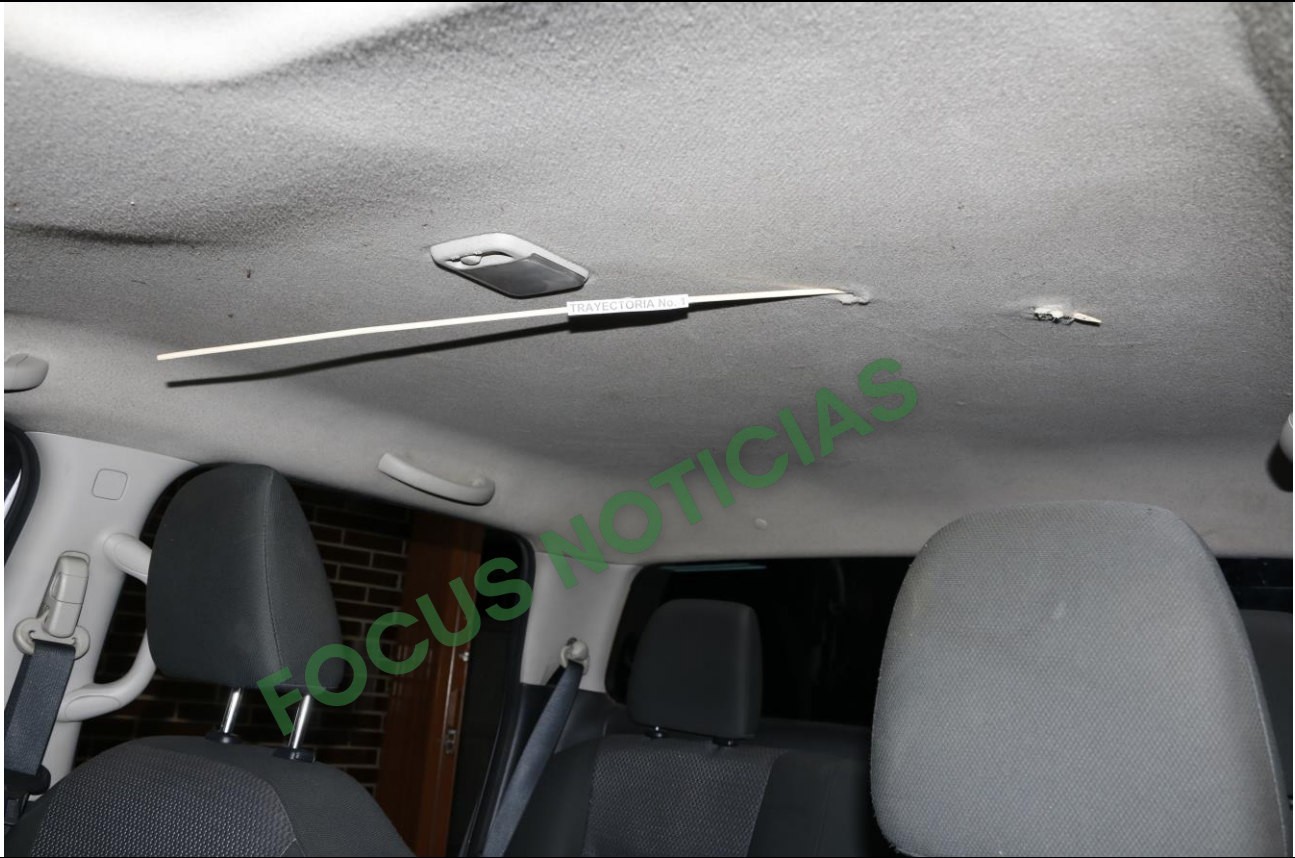
IMAGEN No. 49. Acercamiento de toma anterior, proyección de trayectoria con varilla.

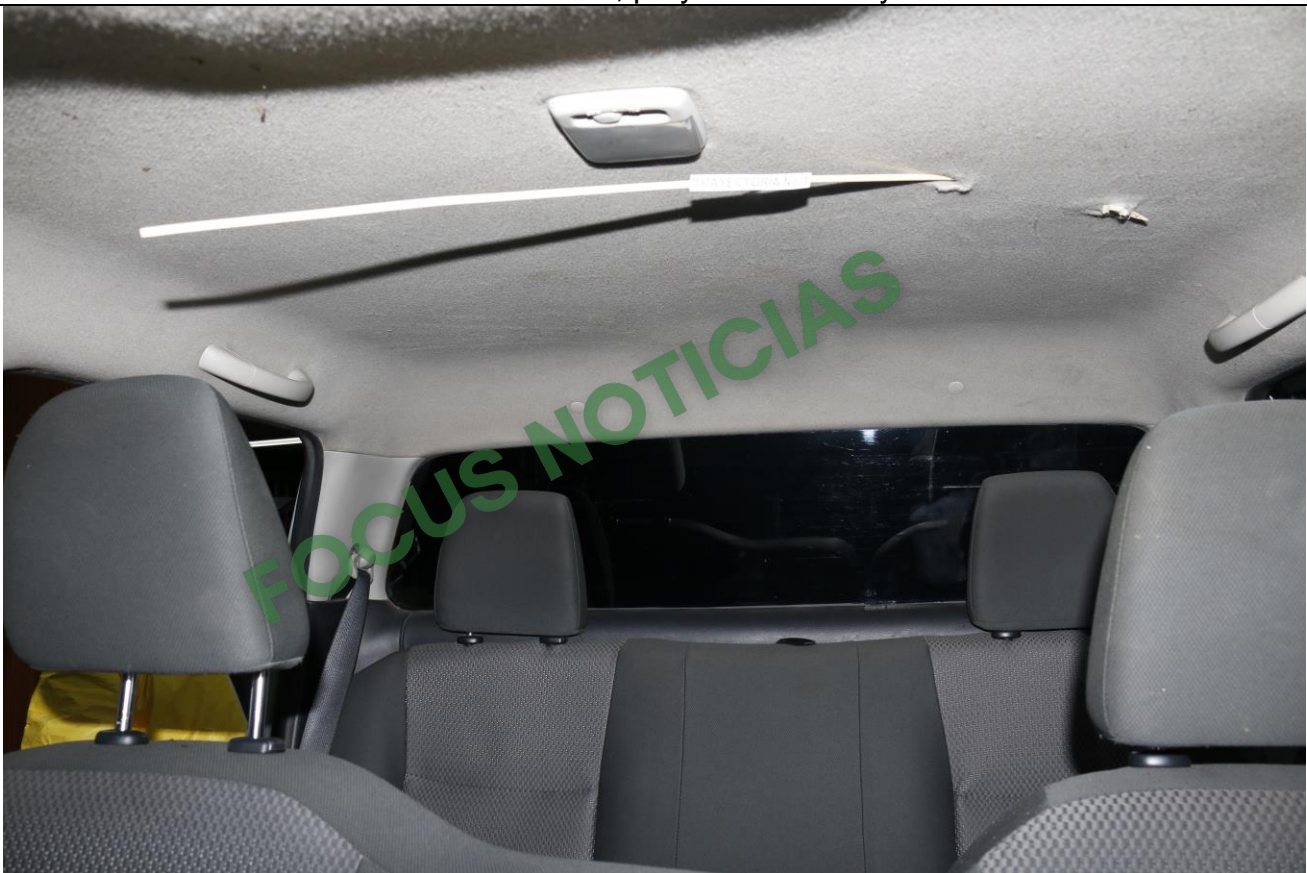
IMAGEN No. 50. Acercamiento de toma anterior, proyección de trayectoria con varilla.
