## SINOPSIS

Aeronave:	Piper 31-325
Fecha y hora del Accidente:	10 de enero de 2026, 16:11 HL (21:11 UTC)
Lugar del Accidente:	Finca Marengo, Vereda Romita, Municipio de Paipa, Boyacá - Colombia
Coordenadas:	N 05°46'28,7" - W 073°05'02,1"
Tipo de Operación:	Aviación General - Privado
Número de ocupantes:	Seis (6)

## 1. INFORMACIÓN FACTUAL

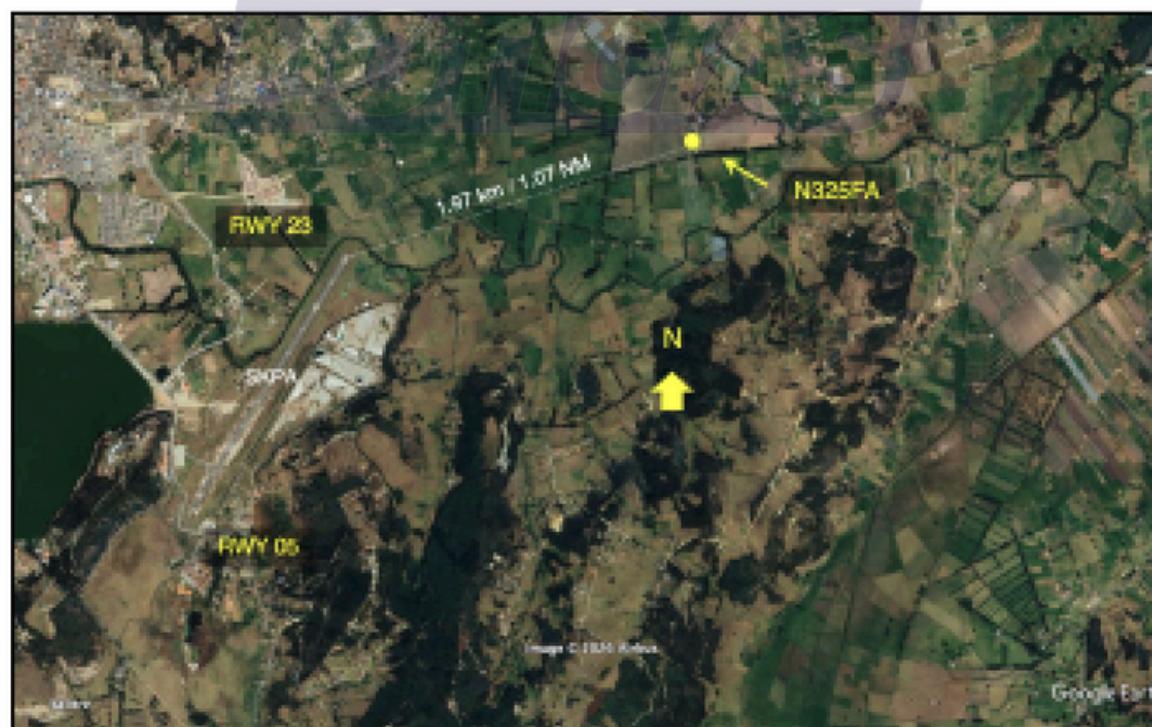
Imagen No. 1 – Ubicación de la aeronave con respecto al aeródromo SKPA (Fuente: DIACC)

La inspección del área evidenció, un punto inicial de impacto y un desplazamiento con rumbo aproximado 290°, donde se observó interacción inicial de la sección inferior y la sección de cola de la aeronave. A partir de ese punto, se registró un desplazamiento de aproximadamente 21 m hasta la posición final en la que quedó la aeronave. La aeronave quedó con un rumbo de 256° hacia la pista 23.

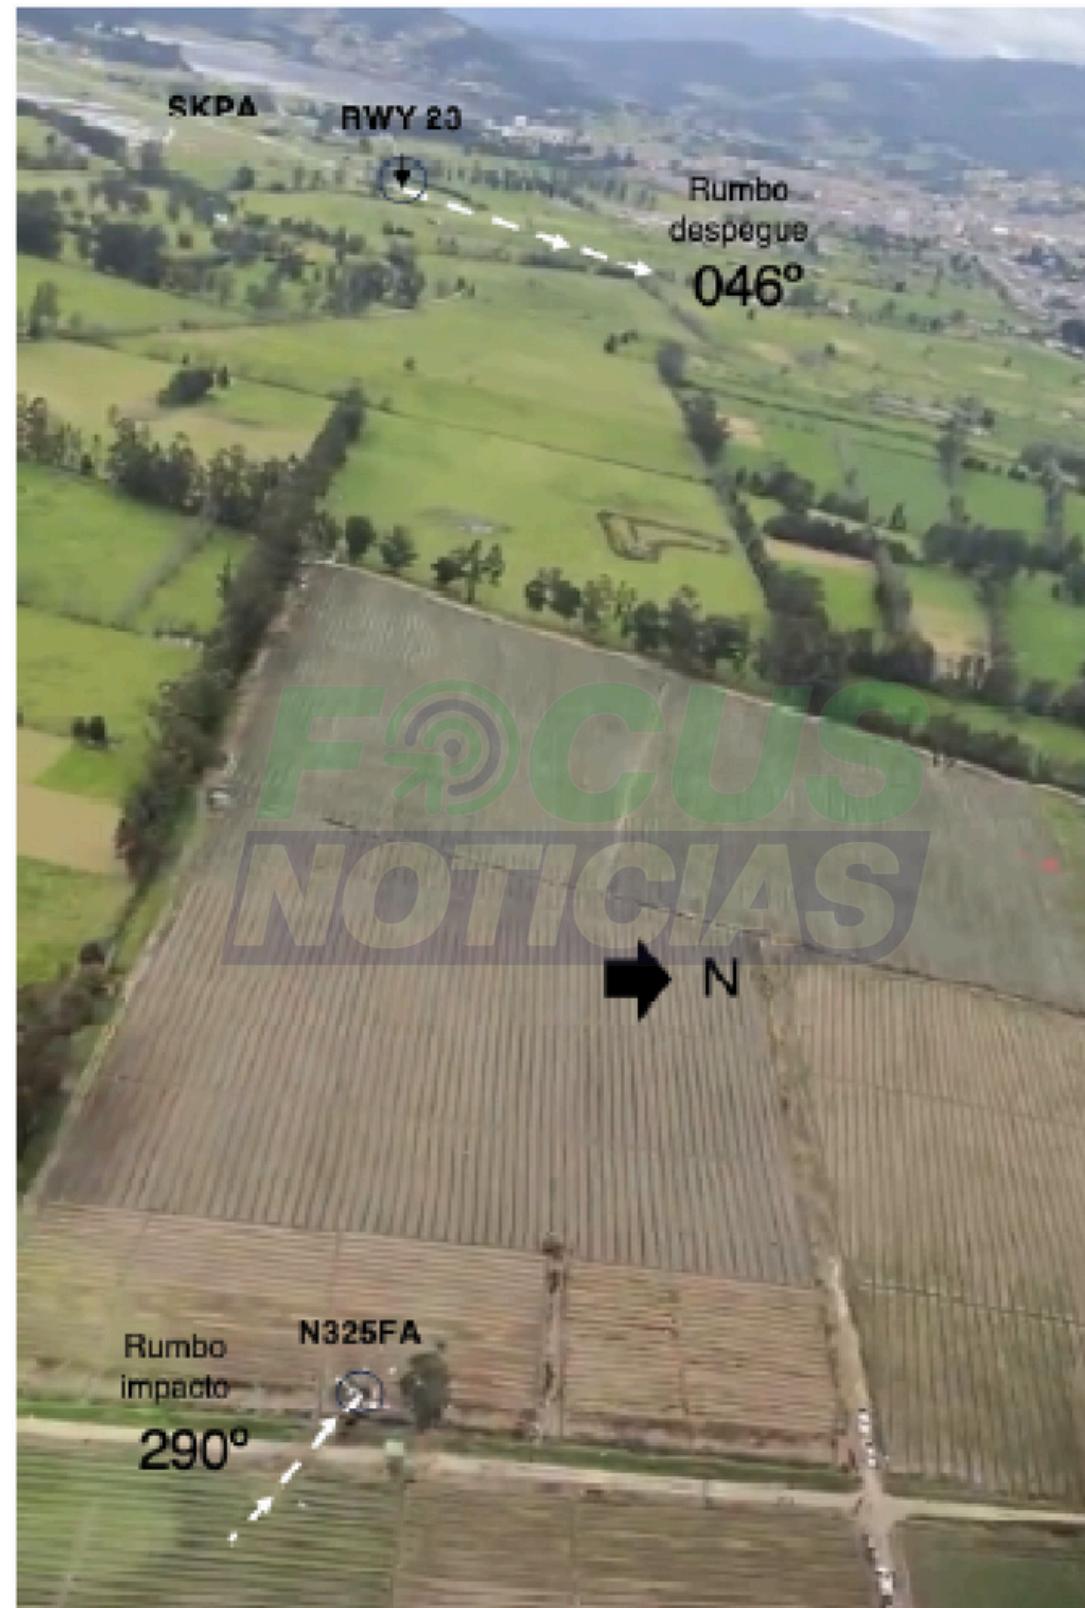
La inspección del terreno reveló que la aeronave impactó mayormente con una actitud de planos a nivel, con una ligera apreciación de alabeo hacia la izquierda. La interacción se dio principalmente con la sección baja de la aeronave y un ligero ángulo de cabeceo hacia arriba.

Imagen No. 2 – Rumbo de despegue y rumbo de impacto en relación con el aeródromo SKPA (Fuente: Video aportado a la investigación)

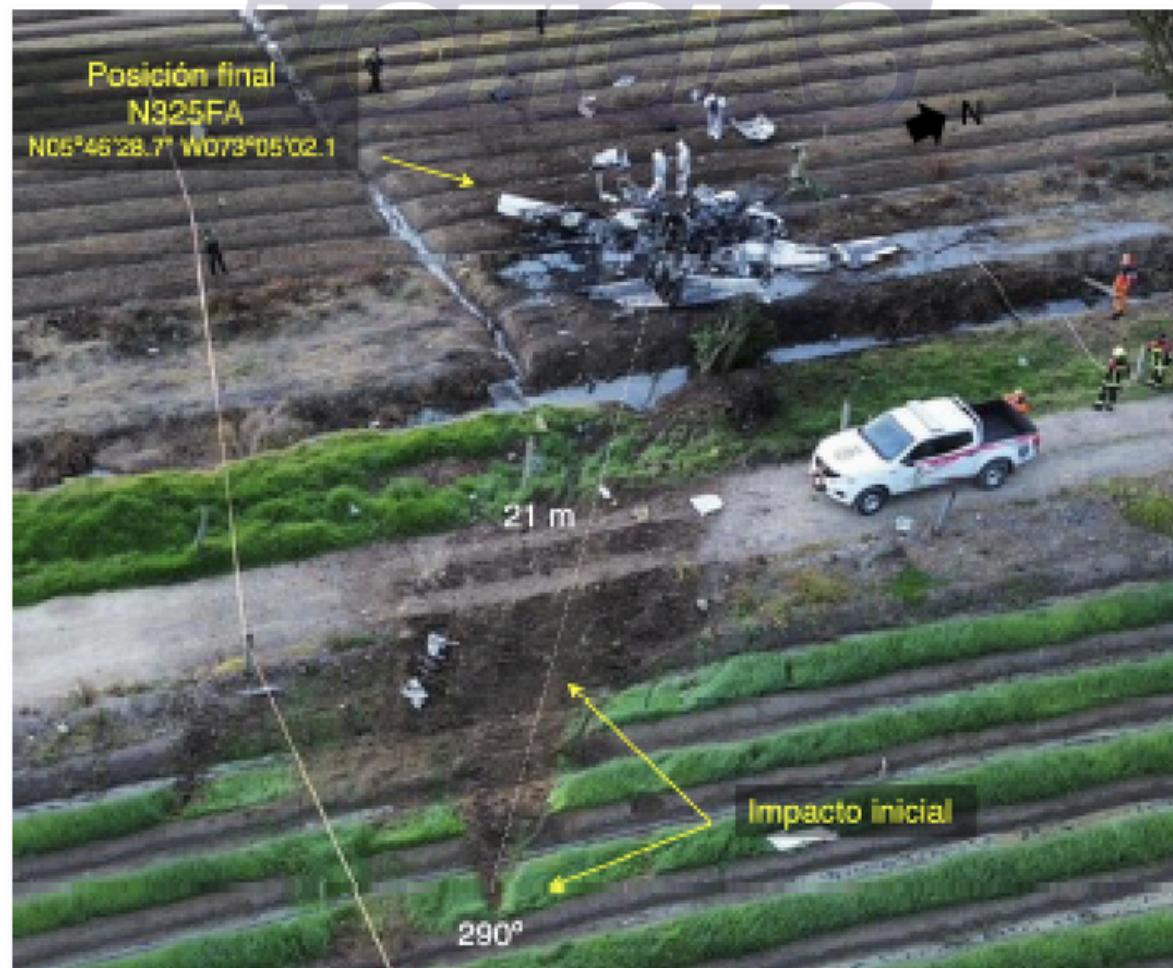
La aeronave finalizó su posición con planos a nivel, sin evidenciar volcamiento. El rompimiento estructural generado en la dinámica de impacto provocó la afectación estructural de los tanques de combustible, evaporizando e iniciando la deflagración, al entrar en contacto muy probablemente con la sección caliente de los motores.

No se evidenció, en la inspección del terreno, durante el primer impacto, muestras de hollín que denotarán un fuego pre-impacto.

Imagen No.3 – Distribución de restos en la dinámica de Impacto N325FA (Fuente: DIACC)

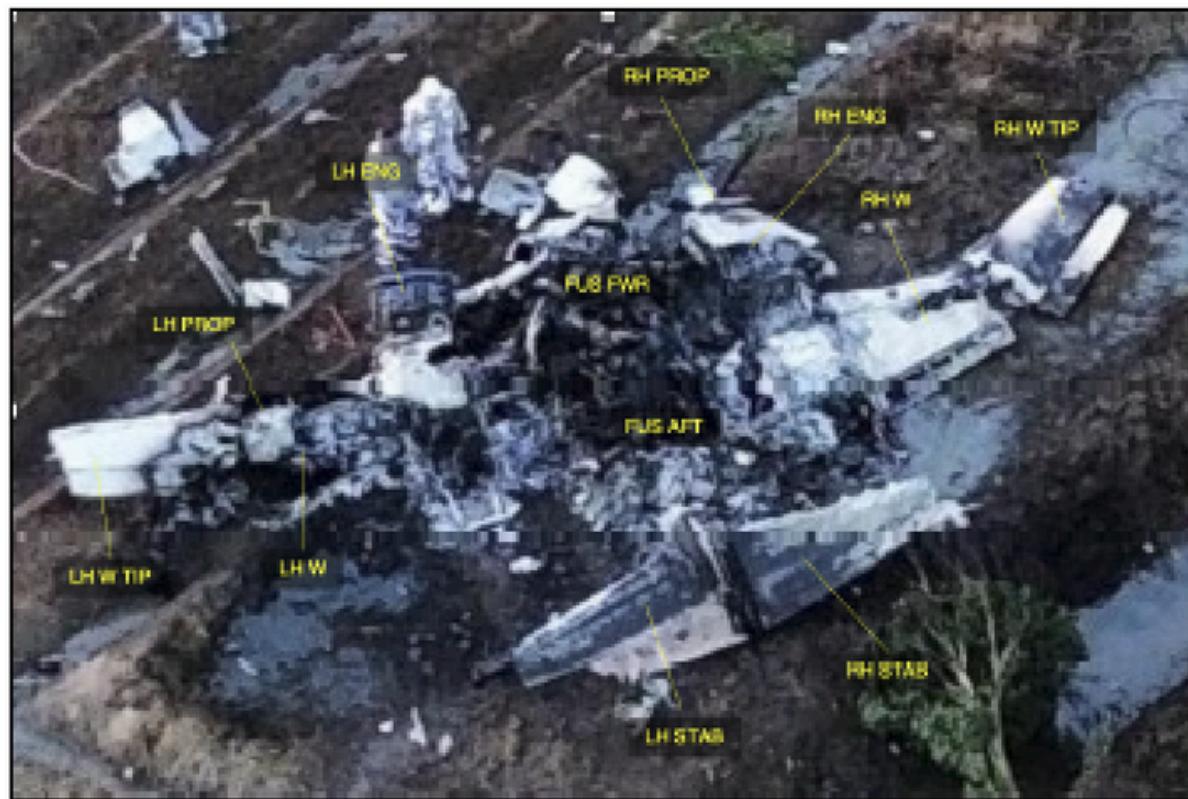
La inspección de los restos encontró e identificó todas las secciones y componentes de la aeronave en el sitio del accidente descartando cualquier rompimiento estructural en vuelo.

Imagen No. 4 – Ubicación de componentes principales en los restos N325FA (Fuente: DIACC)

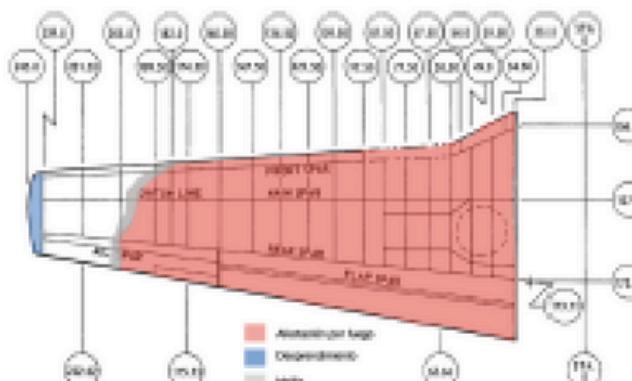
El ala izquierda presentó mayor afectación significativa por el fuego que en el ala derecha. Apenas resultaba apreciable la parte estructural de la raíz del ala. Esta afectación por el fuego se extendió desde la estación 30<sup>3</sup>, hasta la estación 182.0 delantera, y 205 trasera, dejando una pequeña proporción estructural de la punta de ala visible.

El tanque de combustible del ala izquierda quedó expuesto por la pérdida de masa y fundición de la sección del extradós y sección del carenaje del motor izquierdo, inclusive. No fue posible determinar la posición del flap debido a destrucción estructural por el fuego y pérdida de masa por fundición.

La prolongación del borde de ataque ala derecha exhibía deformación estructural por impacto desde la estación 189.5 a la estación 239. El aterrizador izquierdo evidenció afectación por el fuego con pérdida de masa desde la estación 160.50 a la estación 205. Al efectuar la inspección en los controles de vuelo, se verificó integridad en el sistema de guayas del timón en cabina hacia el aterrizador y flaps. El tren principal izquierdo se encontraba replegado y en su habitáculo estructural.

Imagen No. 5 – Afectación por fuego en estaciones del ala izquierda (Fuente: DIACC)

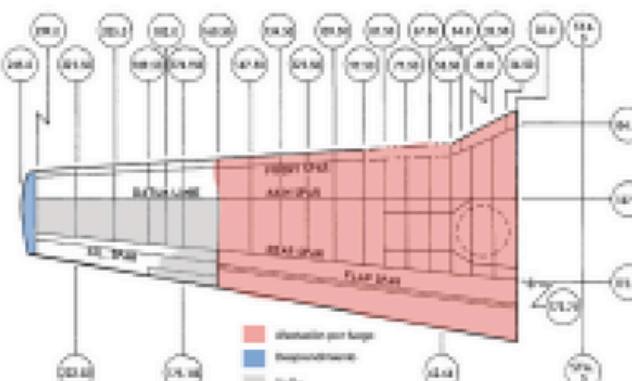
El ala derecha presentó afectación significativa por el fuego desde la raíz hasta la sección de carenaje del motor. En su prolongación a la punta, visiblemente se encontraba parcialmente separada estructuralmente desde la punta del flap, e inicio del alerón hacia la punta de ala.

En la sección del borde de ataque a la altura de la estación 160.50, presentó daños producidos por la colisión contra una estaca de madera perimetral de cultivo. Así mismo, la estructura se separó parcialmente desde la estación 160.5 hasta la estación 239, la cual mantuvo la inercia de desaceleración rompiéndose parcialmente hacia adelante.

El flap derecho se encontró en posición replegado, y el compensador del alerón en posición neutral. El alerón derecho se encontró en posición neutra con afectación por el fuego y pérdida de masa hacia la punta en una proporción de 20 cm aproximadamente. El tren principal derecho se encontraba replegado y en su habitáculo estructural.

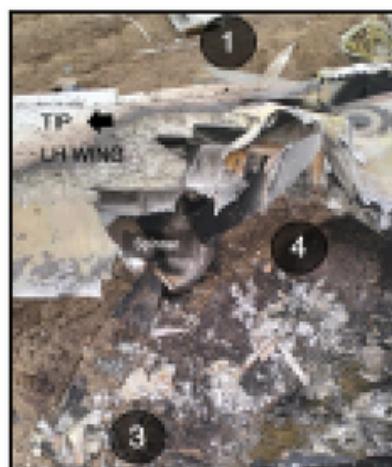
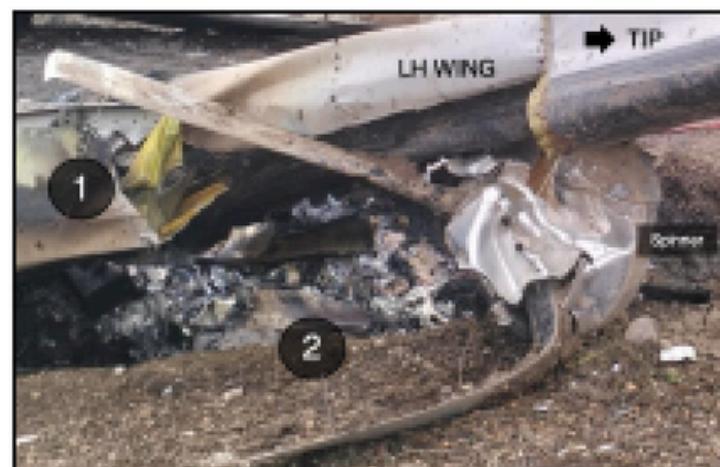
La hélice izquierda se encontró desprendida del flanque del motor izquierdo, posicionada debajo de la estructura del ala izquierda. Presentaba afectación por hollín y fuego en un 45%.

El spinner y sus cuatro (4) palas se encontraban instaladas. Las palas identificadas como 3 y 4 presentaban afectación por el fuego.

Las palas 1 y 4 no presentaban deformación significativa, mientras que las palas 2 y 3 presentaban ligera deformación en su cuerpo sin ruló en las puntas con características de impacto con baja energía.

Imagen No. 7 y 8 – Condición de la hélice izquierda en los restos N325FA (Fuente: DIACC)

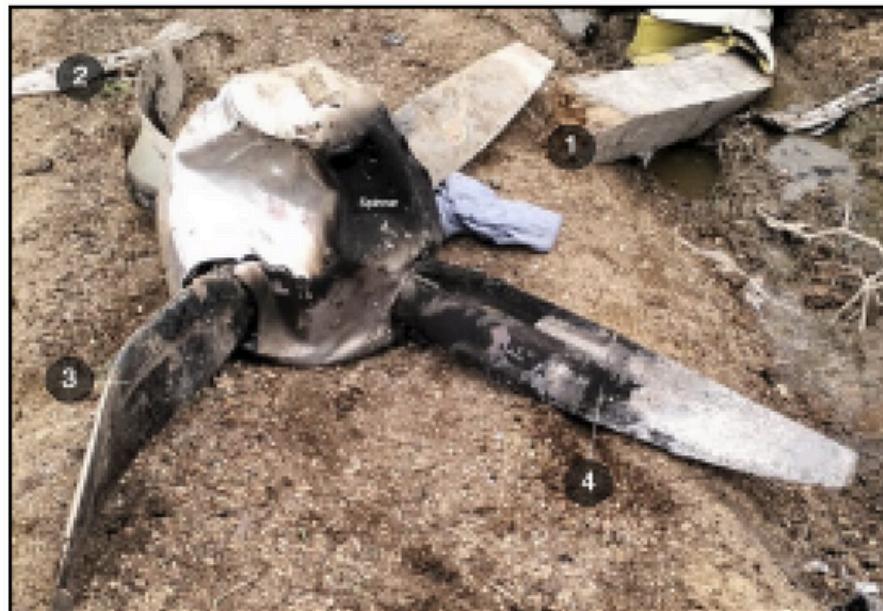
Imagen No. 9 – Condición de la hélice izquierda después de removida de los restos N325FA (Fuente: DIACC)

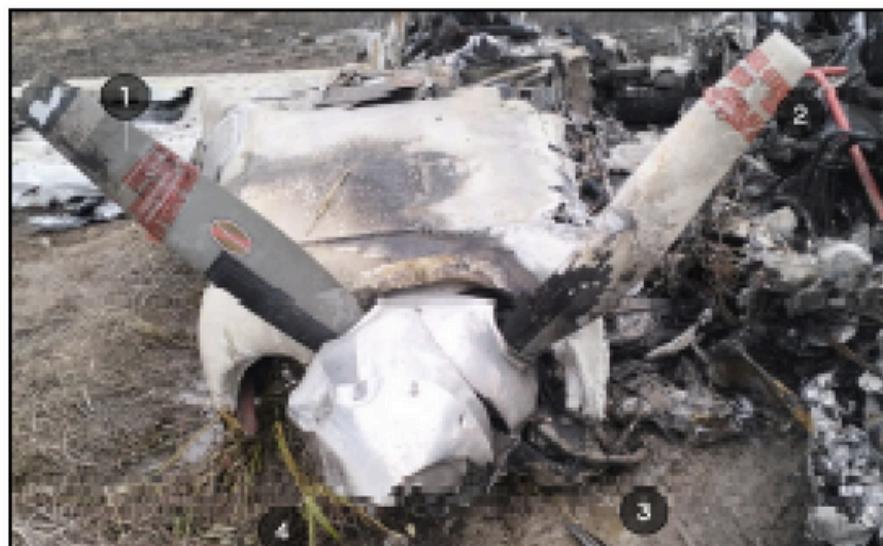
La hélice derecha se encontró unida al flanque del motor derecho con su spinner instalado, el cual exhibía daños en la sección ventral. Así mismo las cuatro (4) palas se encontraban instaladas y unidas al núcleo. Las palas 2 y 3 presentaban afectación por el fuego sin embargo no se evidenció pérdida de masa en ellas.

La pala 1 se encontró intacta con mínima deformación, la pala 2 presentaba deformación en "S" a mitad del cuerpo sin rulo en la punta. La pala 3 yacía en interacción con el terreno debajo del motor con evidente deformación hacia atrás en su cuerpo al igual que la pala 4. Las palas de la hélice exhibían baja energía durante la colisión contra el terreno.

Imagen No. 8 – Condición de la hélice derecha en los restos N325FA (Fuente: DIACC)

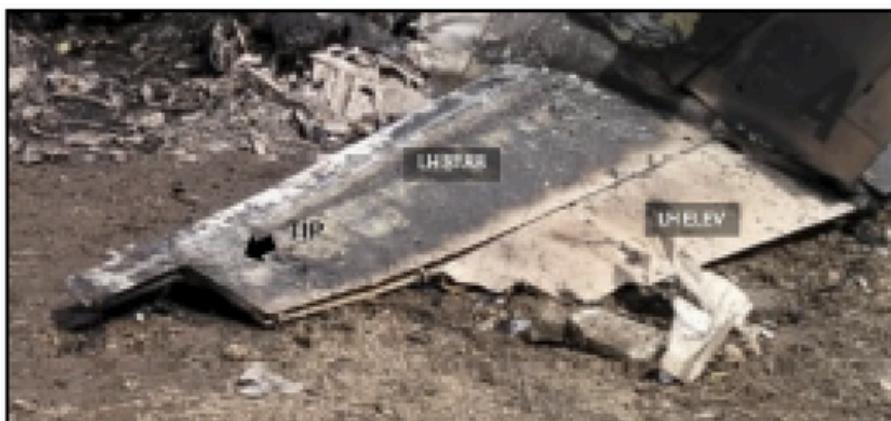
El estabilizador horizontal izquierdo se encontró completo sin evidenciar daños por el impacto. Presentaba afectación por radiación del fuego y hollín en extradós y borde de ataque. El elevador izquierdo se encontraba unido al estabilizador, sin embargo, era visiblemente claro la pérdida de la mitad de su sección durante el impacto desde la estación 78 a la 119. Se encontró en posición neutral.

Imagen No. 10 – Condición de estabilizador y elevador izquierdo N325FA (Fuente: DIACC)

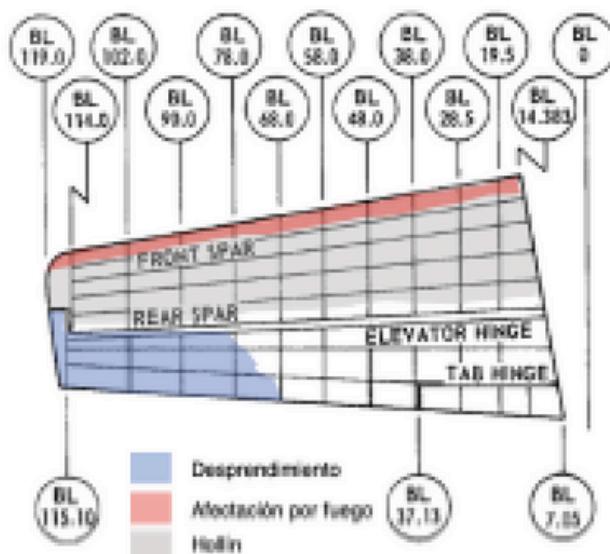
Imagen No. 11 – Afectación por fuego en estaciones del estabilizador y elevador izquierdo (Fuente: DIACC)

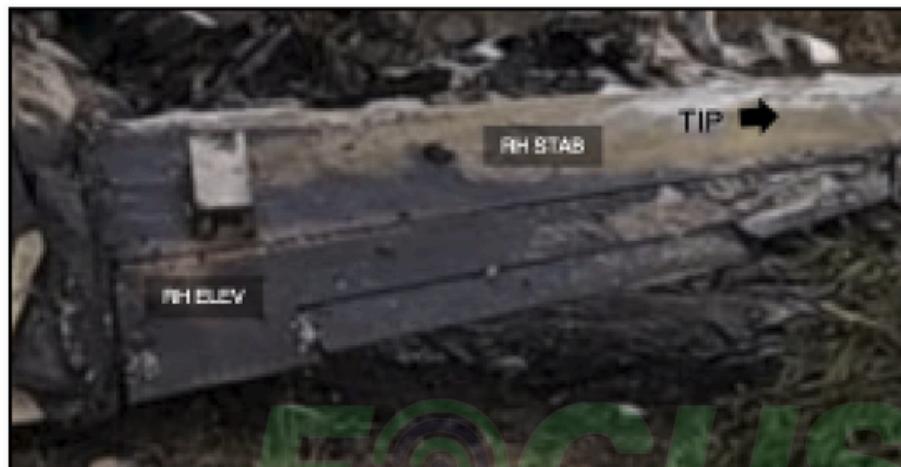
El estabilizador horizontal derecho se encontró completo sin evidenciar daños por el impacto. Presentaba mayor fundición de material y pérdida de masa en el borde ataque desde la estación 14.383 a la estación 119, exhibiendo la estructura interna. Así mismo se

veía comprometida la estructura con interacción del fuego en gran parte del extradós con hollín en la sección interna de la estación 14.383 a la estación 90 del elevador.

El elevador derecho se encontraba unido al estabilizador y en posición neutral y afectación por el fuego y pérdida de masa desde la estación 90 a la punta. El compensador mantenía una posición hacia abajo en una medida de aproximadamente 30°.

Imagen No. 12 – Condición de estabilizador y elevador derecho N325FA (Fuente: DIACC)

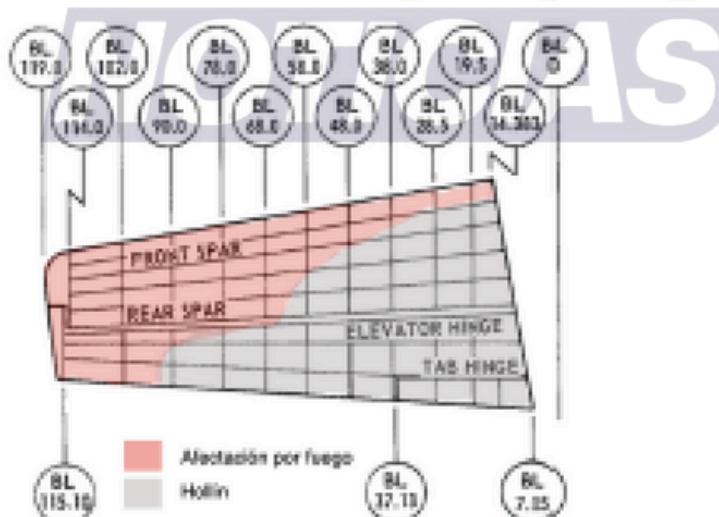
Imagen No. 13 – Afectación por fuego en estaciones del estabilizador y elevador derecho (Fuente: DIACC)

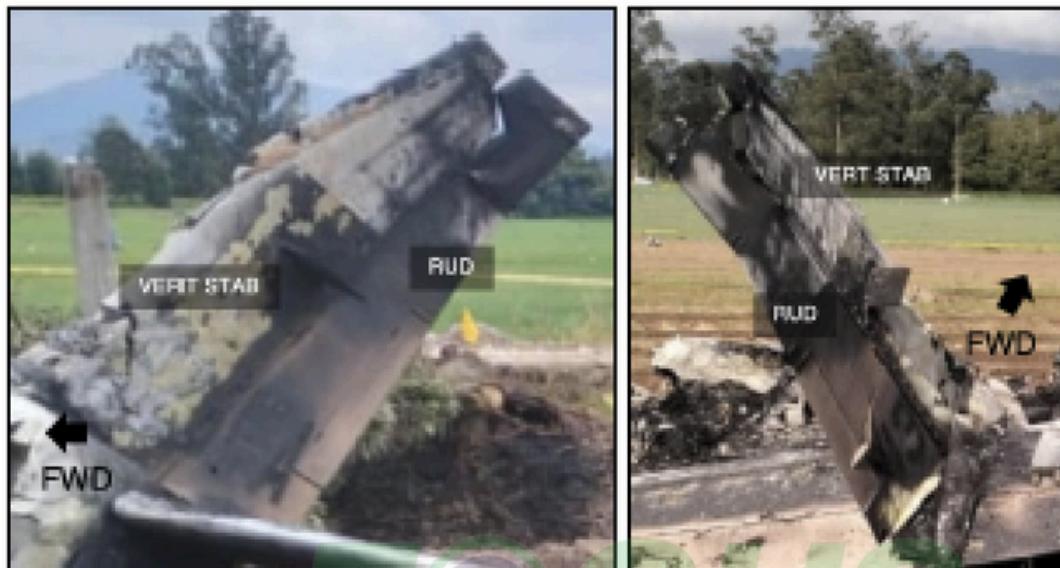
El estabilizador vertical exhibía alta afectación por fuego en el borde de ataque, y en ambos lados de la superficie se evidenció alta interacción del fuego desde su anidamiento a la estructura hasta la estación WL101 con signos de fundición. El timón de dirección se presentaba deformación por pérdida de masa en la estación WL 80 hasta la estación 101.1. Se encontraba unido a la estructura de la superficie y mantenía una posición de aproximadamente 13° hacia la izquierda. El compensador del timón se encontraba en posición neutral.

Imagen No. 14 y 15 – Condición de estabilizador vertical N325FA (Fuente: DIACC)

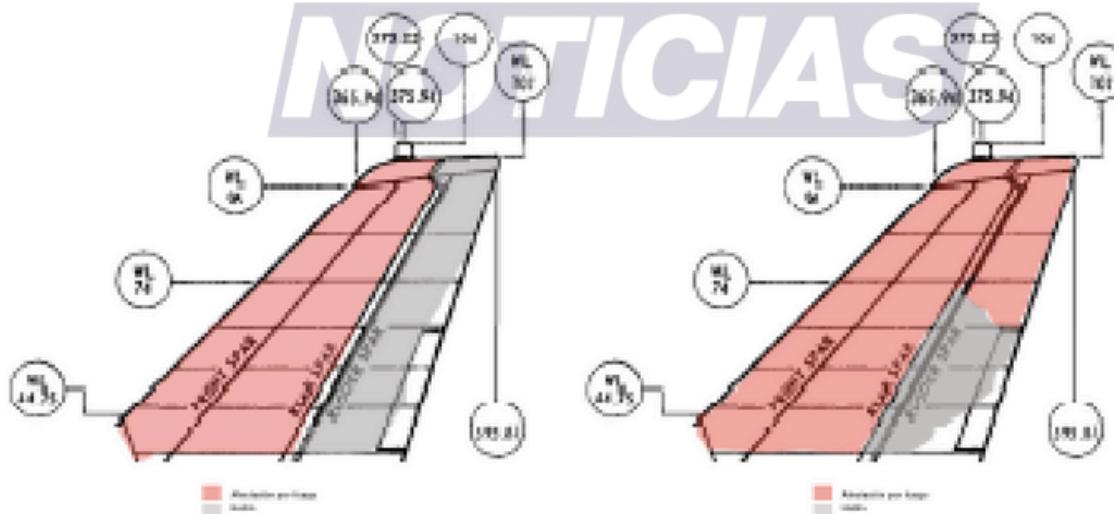
Imagen No. 16 – Afectación por fuego en estaciones del estabilizador y elevador derecho (Fuente: DIACC)
