## SINOPSIS

Aeronave:	Piper 31-325
Fecha y hora del Accidente:	10 de enero de 2026, 16:11 HL (21:11 UTC)
Lugar del Accidente:	Finca Marengo, Vereda Romita, Municipio de Paipa, Boyacá - Colombia
Coordenadas:	N 05°46'28,7" - W 073°05'02,1"
Tipo de Operación:	Aviación General - Privado
Número de ocupantes:	Seis (6)

## 1. INFORMACIÓN FACTUAL

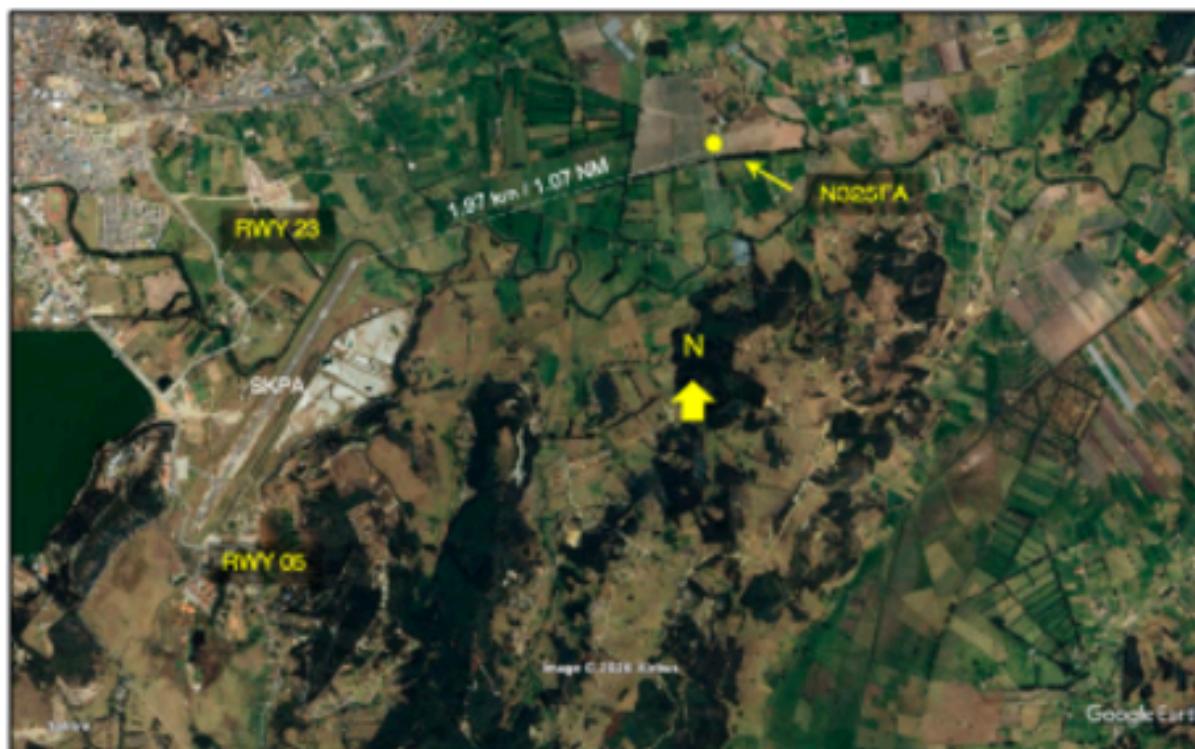
La aeronave quedó localizada a 1.97 km (1.07NM) del umbral de la pista 23 del aeródromo Juan José Rondón (SKPA).

Imagen No. 1 – Ubicación de la aeronave con respecto al aeródromo SKPA (Fuente: DIACC)
